**Praxisbeispiel – PP Inliner, Sanierung einer Stahlwanne durch KUBRA aus D-Oranienbaum**  
**Bauort: Region Südhessen, September 2022**

**Anwendung:** PP-Inliner für eine Pulverbeschichtungsanlage, Sanierung = längere Laufzeit

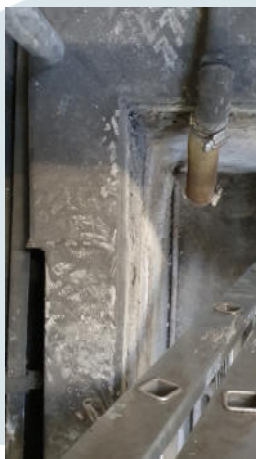
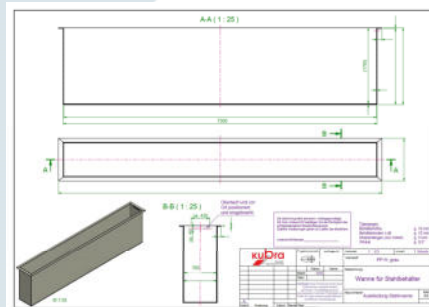
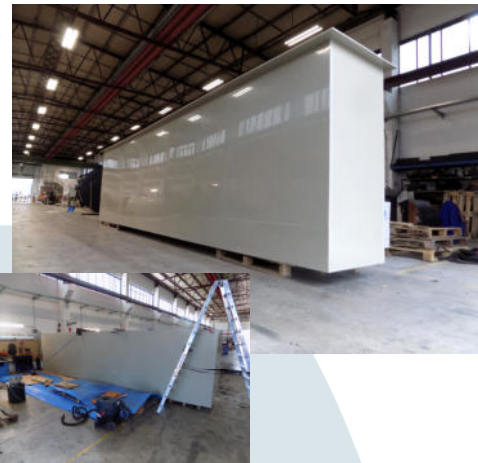
Bestandsaufnahme Stahlwanne m. Rissen, Aufmaß für den Inliner, Freigabezeichnung, Vorfertigung.

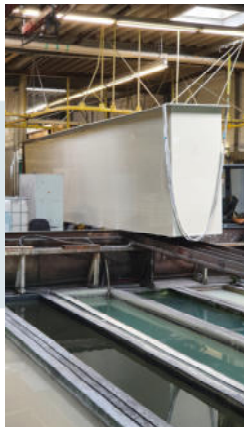
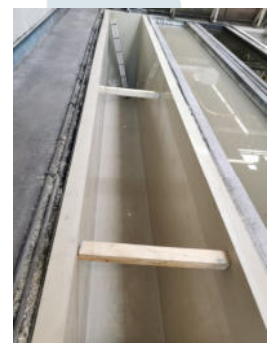
Einbau vor Ort mit der Unterstützung durch den Auftraggeber, Fertigstellung.
